子安浜の共同井戸群 —2024～2025年現況調査報告—

本間光徳

【要旨】

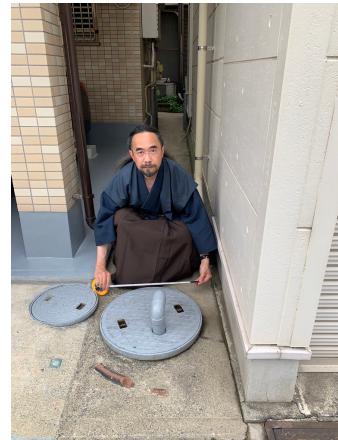
7-1 (2025.5.12筆者撮影)

本埋井地は、調査対象地域内の最西端に位置し、浜通り¹¹に面する2軒の住宅の中間、幅約60cmの通路上に所在する。

井戸（跡）中心部には、いわゆる「息抜き」¹²が付いた強化プラスチック製の蓋が設置され、その外周部には元の井筒上部の一部と見られる炻器片が残存する。かつて本井戸（跡）が共同井戸であったことは、自治会長および住民へ聞き取りにより確認された。

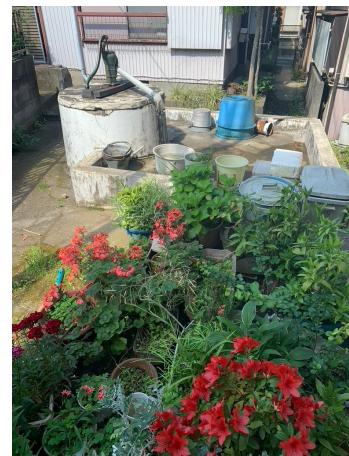
7-2 (2024.5.21.筆者撮影)

井戸には、慶和製作所製の32口径の井戸用手動ポンプ（以下、普及型ポンプ¹⁴）が設置

されているが、調査期間中、ポンプは故障状態にあり、揚水は確認し得なかった。しかし、井戸内部に水の存在が確認された。

井筒はコンクリート製で、蓋もコンクリート製4分割である。本井戸の洗い場は、地面から一段高く作られており、井戸の立ち上がり部分（井筒の地上部分）の半径が洗い場に含まれる構造となっている。洗い場は井筒の南東側に付設され、海側への自然傾斜を活かした排水設計となっている。

井戸周囲には花卉が多く、適宜除草が行われているが、盥やバケツ類が放置され、そこに雨水の滞留が確認された。

立ち上がり高さ（15cm以上）、密封状態、衛生状況のいずれにおいても、横浜市の「災害応急用井戸」指定の構造基準¹⁵を満たす井戸であるが、「横浜市 災害用井戸 協力の家」プレート並びに「災害用井戸の注意事項」表示（以下、注意事項表示）、ともに掲示されておらず、市が公開する「災害応急用井戸所在地一覧」（以下、市一覧）にも掲載されていない¹⁶。浦島町内会において自主的に「災害用」としている井戸である。

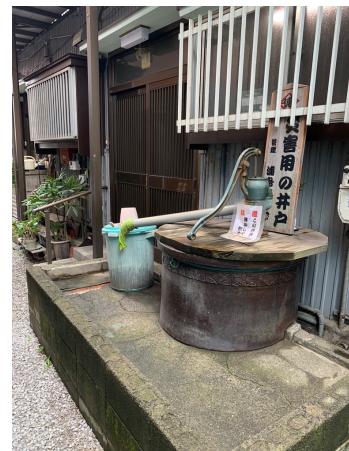
7-3 (2024.5.20.筆者撮影)

川本製作所製の川本式32口径普及型ポンプが設置された井戸の上には「災害用の井戸 管理 浦島町内会」と浮き彫りされた木札が置かれており、名称と管理者が明示されている。また、「注意 この井戸の水は沸かしても飲めません 浦島町内会」と記された注意書きが、ポンプ本体に針金で取り付けられている。

井筒は炻器製¹⁸、木製の蓋の上には前述の木札のほか、桶・塩・酒が供えられている。洗い場は井筒の半分以上を囲い込む形状で、コンクリートブロック積みの内部に海側へ傾斜をつけた形であるが、洗い場表面のモルタルの破損箇所からタイルが露出しており、過去に井戸全体が縮小、改修されたと推定される。

井戸周囲は清潔に保たれ、管理状況も良好である。柄を一漕ぎするだけで水が勢いよく吐出され、水に異臭は認められなかった。洗い場に置かれた水回り用品や濡れ具合からも、本井戸が日常的に使用されていることがうかがえた。

前節の災害用井戸（花の井）と同様に、立ち上がり高さ、密封、衛生状況、いずれにおいても横浜市の「災害応急用井戸」指定の構造基準を満たす。しかしながら、市が発行する

プレートおよび注意事項表示は無く、市一覧に掲載も無い。浦島町内会において自主的に「災害用」として指定し、丁寧に管理されている井戸である。

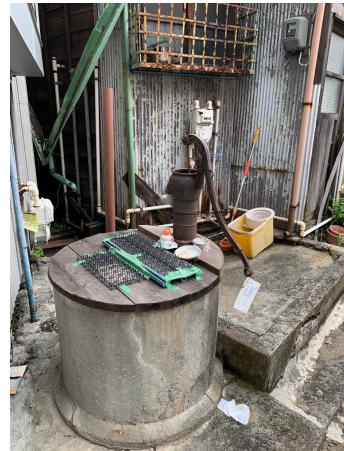
8-1 (2024.5.20.筆者撮影)

井戸には製造元不明の40口径普及型ポンプが設置されており、井戸天部の約4分の1が金属製で、その上にポンプが据え付けられ、残りの4分の3が木製2分割の蓋となっている。

ポンプの柄には、平成3年に横浜市災害対策室が発行した旧型のプレートが針金で取り付けられている。柄と本体、ロッド棒が針金で固定されており、揚水不能であったが、井戸内部に水の存在が確認された。

隣接する現管理者によれば、当該井戸は既に50年以上使用していないものの、かつては帰漁後の身体や漁具の洗浄、さらには漁獲物であるシャコの煮処理にも使用していたという。

井戸の上には鏡餅・塩・米・酒等が常時供えられており、災害への備えという意味も込めて、本稿では「そなえの井戸」と仮称する。立ち上がり高さ、密封状態、衛生状況のいずれにおいても横浜市の「災害応急用井戸」指定の構造基準を満たすが、市一覧に掲載されていない。

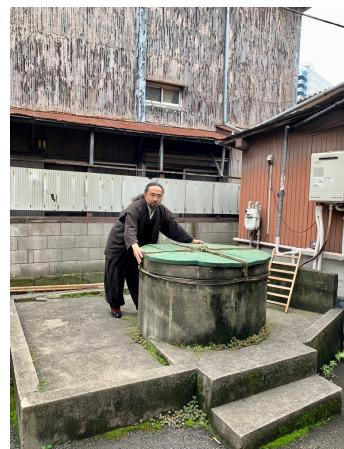
8-2 (2024.5.20.筆者撮影)

井筒の外径約1m50cm、洗い場の面積も子安浜で最大で、井筒が完全に洗い場の内部にある構造である。現在はポンプが撤去され、台座や固定穴も無い木製蓋が綱で強固に固定されており、調査時点では井戸内部の観察には至らなかった。自治会の証言によれば、この状態は10年以上にわたり変化がないという。

井筒は外観上コンクリート製と見られ、洗い場は自然傾斜と

同じ南向き傾斜で、南端からL字型排水管で下水に排水される構造である。

筆者が確認した1990年代に撮影されたものと見られる写真には、破損した普及型ポンプが設置された様子が写っており、普及型ポンプの揚水能力から、当該井戸も他同様、浅井戸と推定される。

立ち上がり高さ、密封状態、衛生状況、いずれにおいても横浜市「災害応急用井戸」指定の構造基準を満たすが、市発行のプレートおよび注意事項表示は無く、市一覧にも掲載されていない。

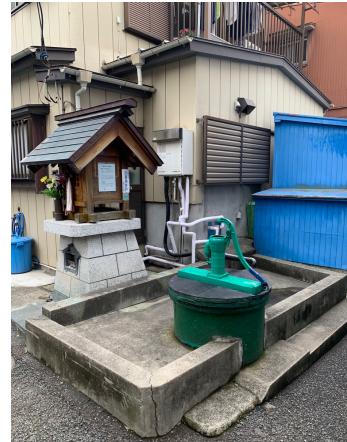
8-3 (2024.5.20.筆者撮影)

井戸には川本第一製作所製の32口径普及型ポンプが設置されており、井筒の地上部分は外見上コンクリート製と見られ、内部については現管理者の妻が「甕のようなもの」と表現しており、炻器製である可能性が高い。洗い場は、井筒を取り込み、北北東から南南東への傾斜を持ち、自然傾斜と一致している。

祠の側面には、横浜市が発行するプレート、注意事項表示、ならびに管理者姓が貼付され、管理者宅にも市発行のプレートが掲示されている。井戸周囲は極めて清潔に保たれ、毎月27日には現管理者によって祠に縁日幕が張られる。

本井戸は散水や植栽への水やり等に日常的に使用されており、柄を一漕ぎするだけで水が勢いよく吐出された。横浜市が指定する災害応急用井戸である。

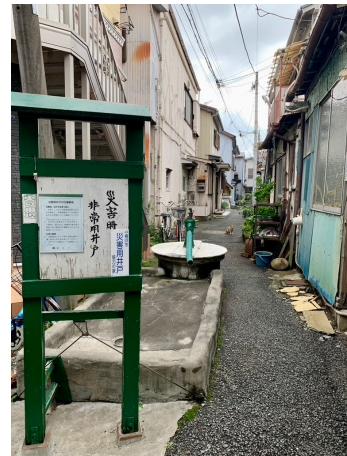
8-4 (2024.5.20.筆者撮影)

井戸には、慶和製作所製の32口径普及型ポンプが設置されており、井筒は外見上コンクリート製と見られ、蓋はコンクリート製、または樹脂製モルタル加工と見られ、完全密封されている。洗い場は、井筒の東北東に付設、排水されている。

洗い場の東側、T字路の入り口に、掲示板のような看板が設置され、「災害時非常用井戸」と墨書きされている。この看板には、市発行の「横浜市 災害用井戸 協力の家」プレート並びに注意事項表示が掲示され、「火の用心」のステッカーも併せて貼付されている。また、当該T字路北隅に所在する管理者宅の側壁にも市発行のプレートが掲示されている。

井戸周囲は清潔に保たれており、柄を一漕ぎするだけで水が吐出され、水に異臭は認められなかった。また、洗い場の濡れ状況からも、本井戸が日常的に使用されていることが確認された。洗い場の排水溝には、タバコの吸い殻が複数回確認されたが、井戸の立ち上がり高さ、密封状態から判断して、吸い殻が井筒内に侵入する可能性は無い。看板に貼付された「火の用心」ステッカーからも、防火に対する意識の高さがうかがえる。

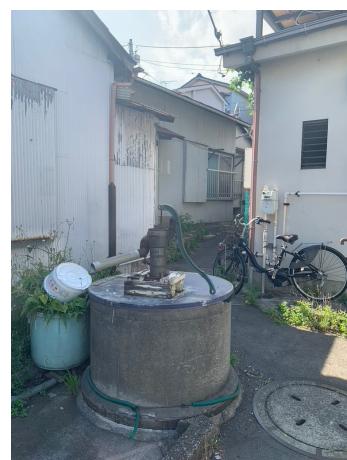
8-5 (2024.5.21.筆者撮影)

井戸には、川本第一製作所製の35口径普及型ポンプが設置されており、井筒は炻器製で、後年モルタルで補強したものと考えられる。透明アクリル板製の蓋が特徴的で、その一端が開閉可能な構造を持つ。洗い場は、井筒の南側に付設し、南東南への自然傾斜を利用した排水構造である。

ポンプは、ピストンのロッド棒端に付く木玉（あるいはプラ玉）部分が欠落しており、揚水は不可能である。初回観察時には、当該地区自治会長とともに、井戸内部にシダ系植物の繁茂を認めたが、再訪時には植物が撤去され清掃された

状態であった。このことから、当該井戸が現在も一定の管理下にあると判断される。

立ち上がり高さ、密封状態、衛生状況はいずれも良好であり、清掃後の観察において内部に水の存在が確認された。しかし、横浜市発行のプレートや注意事項表示の掲示はなく、市一覧に掲載もない。

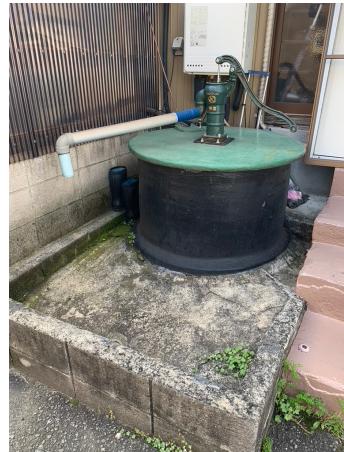
8-6 (2024.5.21.筆者撮影)

井戸には、慶和製作所製の32口径普及型ポンプが設置されている。井筒は炻器製で、表面には塗装が施され、適宜メンテナンスが行われている。井筒を囲み込んだ形状の洗い場は、立地条件から狭く、実質1平方メートル以下で、短く南南東へ傾斜、排水されている。

井戸付近の側壁には旧型の横浜市発行のプレートが掲示されている。

普及型ポンプは度重なる故障により2023年以降使用されていないが²⁹、以前より併用されていた電動ポンプによって現在も揚水が行われており、筆者もその使用状況を確認した。水に異臭は認められなかった。

現在も漁具の洗浄等に日常的に業務使用されており、井戸自体に問題は無い。ただし、災害時の公共的使用を想定する場合には、手動揚水の復旧が望ましい。市一覧にも掲載されている横浜市指定の災害応急用井戸である。

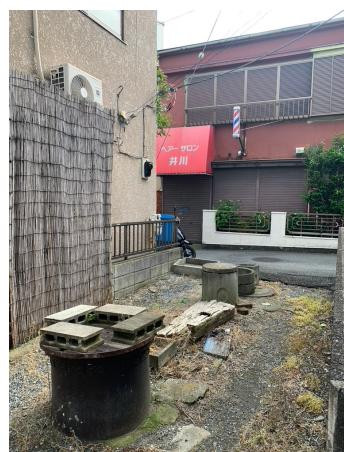
9-1 (2024.5.21.筆者撮影)

本井戸は、浜通りから国道の京浜子安駅入り口交差点へ抜ける市道³⁰の東側に面した土地の中央に所在する。井筒は炻器製で、合板材で蓋がされている。合板中央付近に穿たれた穴の配置から、かつては普及型ポンプが設置されていたと推定される。子安浜の他の共同井戸に見られるような洗い場も無く、これらは撤去されたものと推測される。当該地区自治会長によれば、本井戸はかつて海水の影響を受けて以降使用されなくなり、廃棄されたとのことである。

現在ポンプが撤去されている点に加え、洗い場、排水設備も無く、共同井戸としては事実上「廃止」あるいは「廃棄」された状態にある。井底に水面反射が認められたが、地下水によるものか、雨水の滞留によるものか判別できなかった。

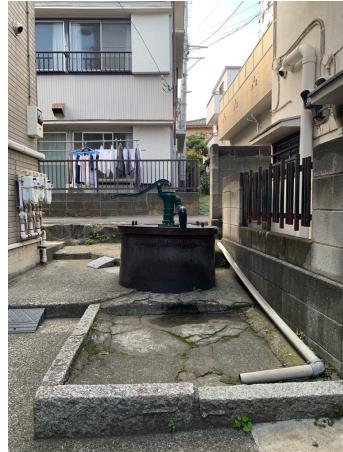
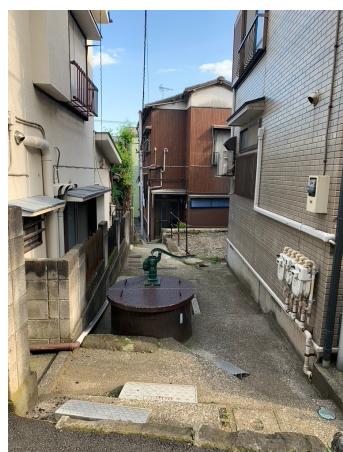
井筒は炻器製で、2分割の鉄板を1枚に溶接した蓋の上に、東邦製作所製の32口径普及型ポンプ「TB」号が設置されている。洗い場は階段状の通路の三段目に設置されており、側壁は花崗岩の石柱を加工したものである。洗い場内はモルタルで傾斜が設けられ、最下部の切り込みから四段目に排水され、そこから排水溝に流れ込む構造となっている。通路は南南東へ傾斜しており、自然傾斜を利用した合理的な構造設計である。

井戸周囲の風通し、日当たりも非常に良く、極めて清潔感のある井戸である。柄を一漕ぎでするだけで勢いよく水が吐出され、異臭は感じられなかつた。

横浜市が発行するプレートおよび注意事項表示はいずれも掲示されておらず、市一覧に掲載もないが、立ち上がり高さ、密封状態、衛生状況、いずれにおいても横浜市の「災害応急用井戸」指定の構造基準を満たす井戸である。

9-2 南側から (2024.5.21.筆者撮影)

9-2 北側から (2024.5.21.筆者撮影)

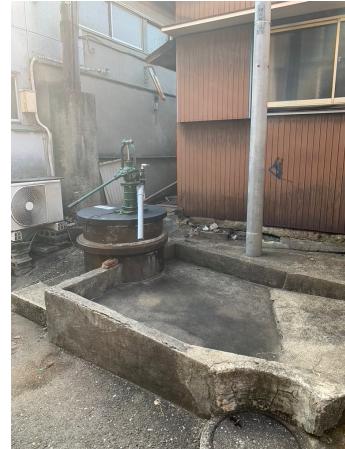
10-1 (2024.5.21.筆者撮影)

井筒は炻器製で、2つが上下に重ねられた特異な構造を持つ。その上には鉄製二分割開閉式の蓋が据えられ、東邦製作所製の直進式ポンプ「月星」号が設置されている。蓋の可動側中央部には、横浜市発行のプレートが直接貼付されている。

洗い場は井筒の東側に付設され、東方向に長く、ハンドホール蓋の形状に合わせて側壁が成形されるなど、周囲のインフラ整備に伴う複数回の改修の痕跡が認められた。

柄を一漕ぎするだけで水が吐出され、異臭も確認されなかった。市一覧にも掲載される横浜市指定災害応急用井戸である。

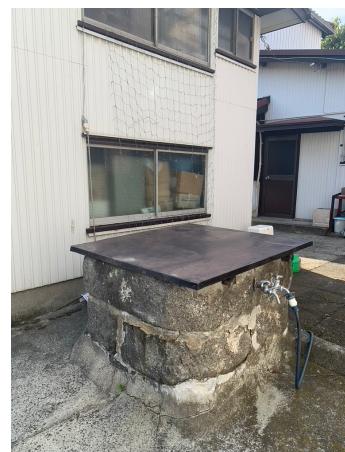
10-2 (2024.6.7.筆者撮影)

子安浜に所在する井戸の多くが炻器製またはコンクリート製の井筒を持つ中で³⁷、当該井戸は地上・地下ともに加工された自然石による石組み構造を採っている。井戸には共同井戸特有の洗い場が付設されており、井筒はその北西隅に位置する。家主および自治会長からは、当該井戸が数十年前までは共同井戸として使用されていた旨の証言が得られた。

手動ポンプは設置されていないが、井筒の西側に日立製電動ポンプが接続され、井戸側（ここでは井筒の地上部分の壁）には蛇口が設置されている。庭の散水等に日常的に使用されている様子が確認され、水に異臭等は感じられなかった。

井戸天部には、それを上回る大きさのトタン板製の蓋がかけられている。横浜市発行のプレート、注意事項表示とともに無いが、立ち上がり高さ、密封状態、衛生状況、いずれにおいても横浜市の「災害応急用井戸」指定の構造基準を満たす井戸である。

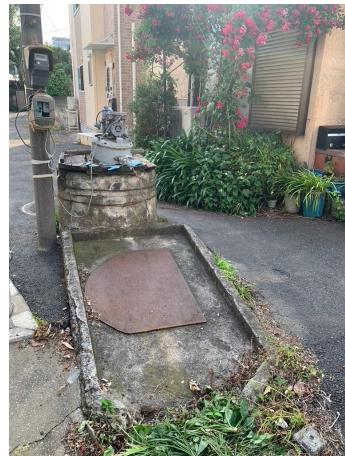
10-3 (2024.5.21.筆者撮影)

井筒はコンクリート製で、井筒の東に洗い場が付設されている。住宅区画や道路の形状と、洗い場の側壁に見られる直線との間には明確な角度の差異が認められ、このことは当該井戸が稼働していた時代と現在の都市環境に、時代的変化があったことを示唆している。

木製の蓋の上には、蛇口付きの1997年日立製浅井戸用電動ポンプが設置されており、井筒に隣接する電柱から直接配電されていた痕跡が確認された。しかし現在は、井筒・蓋・モーターのいずれもが著しく破損しており、破損箇所から内部が容易に観察可能である。水面反射は確認されるものの、水量はごくわずかと見受けられた。今後劣化が進行すれば、破損片が井戸内に落下する可能性もある。

十字路の北東および南東、即ち市道浦島58号と62号の東側区画は、築年数の浅い戸建家屋やマンションに占められており、道幅も拡幅されている。一方で、十字路から西側への自動車交通は当該井戸によって妨げられており、井戸の現状も既に廃棄状態と見なされる。近い将来、当該井戸が消失する可能性も高いと考えられる。

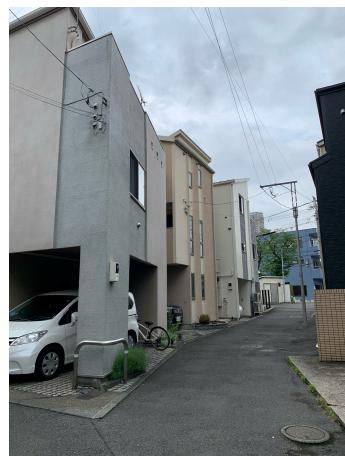
10-4 (2025.5.12.筆者撮影)

前節の「電柱の井戸」がある変形十字路から南へ約30m、2節の「石組みの井戸」の東約20mの位置に変形T字路⁴⁰がある。この変形T字路の北東隅にかつて共同井戸が存在した旨の証言が、当該地区自治会長から得られた。

現地を精査したが、井戸の痕跡は確認されなかった。

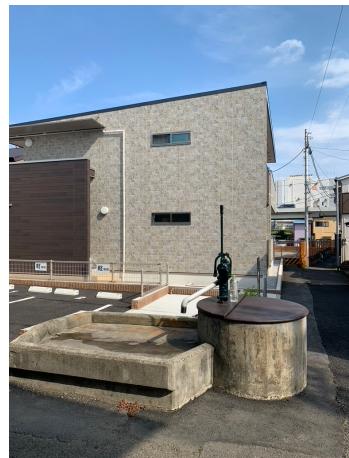
10-5 (2024.6.7.筆者撮影)

本井戸は、国道から富士見橋方向へ約25mの地点を起点とする市道⁴¹と、その中間地点から南南東へ伸びる市道⁴²が形成するT字路北東隅に位置する。外径約1m20cmのコンクリート製の井筒を持ち、井筒の地下部分は炻器製と推定される。井戸の立ち上がりの下部のモルタルの剥離状態から推測し、井筒の補強と同時に洗い場を改修したものと推測される。洗い場は井筒北東側に付設され、入江川方向へ傾斜が設けられている。

清水鉄工⁴³製直進式ポンプ「サンタイガー」号が設置されており、蓋は軽量な樹脂製で

ある。蓋の上にはペットボトルで呼び水が常備⁴⁴されていた。自治会長宅を含む4~5軒の住民が、植栽の水やり等に日常的に使用していたことが確認されており、水に異臭は認められなかった。

立ち上がり高さ、密封状態、衛生状況、いずれにおいても横浜市の「災害応急用井戸」指定の構造基準を満たすが、市発行のプレート、注意事項表示はいずれも掲示されておらず、市一覧にも掲載されていない。

2025年5月にポンプの故障が確認され、6月30日現在も修復されていない。利用者の住民によれば、次節10-6および10-7の駐車場化に伴い、当該井戸の埋井が検討されたが、現在は洗い場の縮小による存続の方向で調整が進められている。

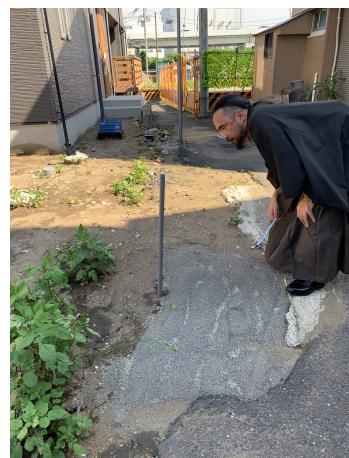
10-6 (2024.6.19.筆者撮影)

その駐車場の西面には、洗い場の一部がアスファルト面に残存しており、2024年5月時点では埋井後の「息抜き」パイプが地上約90cm突き出していた。2025年5月にはパイプが地表面で切断され、地中部分が残存している。

パイプの位置と残存コンクリートおよび舗装部分の形状から判断し、洗い場は南南東方向の自然傾斜に沿った通路上⁴⁵に存在したと推定される。

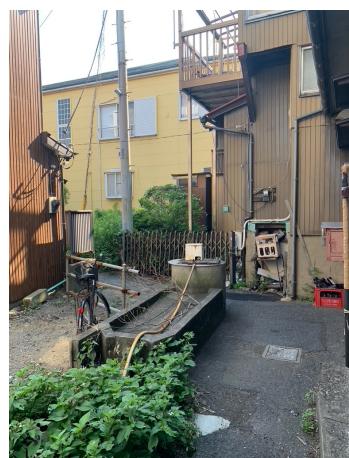
10-7 (2024.6.7.筆者撮影)

井戸は、2024年5月時点において、国道の入江橋付近にある消防器具置き場⁴⁶のフェンスづたいに木造住宅密集地に進入し、現在は消失した通路の奥まった位置に井戸が設置されていた。当時の通路はクランク状に屈折が連続しており、当該井戸は、その通路に沿って設けられた細長い洗い場とともに、入江川方向へ排水する構造を探っていた。

井筒はコンクリート製で、ステンレス・スチール板の蓋が載

せられ、その上に日立製電動ポンプが設置されていた。内部の地下部分は炻器製と見受けられ、水面反射も確認された。

立ち上がり高さ、密封状態、衛生状況のいずれも、横浜市の「災害応急用井戸」指定の構造基準を満たしており、通路の形状に合致したL字形の家屋の側壁には、市が発行するプレートが掲示されていたが、当該家屋はすでに空き家であった。

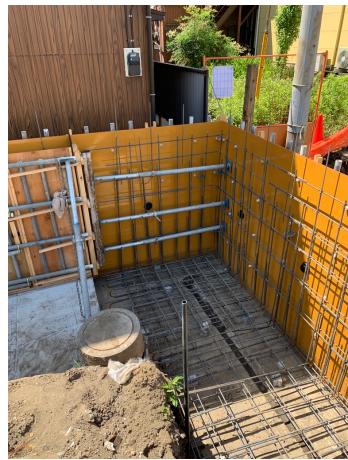
2025年5月、当該地の更地化および井戸の撤去・埋め戻しを確認した。工事責任者によれば、埋井は3月20日に実施されたとのことである⁴⁷。

10-7 埋井後 (2025.6.9.筆者撮影)

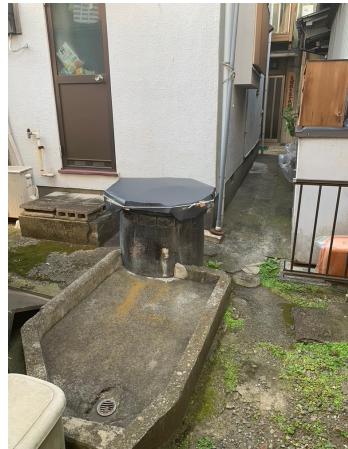
10-8 (2024.6.7.筆者撮影)

井筒は炻器製で、口部はトタン板により覆われ、木ねじで固定されている。洗い場は自然傾斜を活かして南南東向きに付設されている。

現在、2世帯が実質的に管理を行なっているが、既に20年ほど使用されていないとの証言を実質管理者から得た。本井戸に名称が無い旨の証言も得て、外部からの視線を避けるような立地の本井戸を、本稿では「かくれ井」と仮称する。

立ち上がり高さ、密封状態、衛生状況、いずれにおいても横浜市の「災害応急用井戸」指定の構造基準を満たす井戸であるが、市発行のプレート、注意事項表示とともに無く、井戸水の状況も未確認である。
